# 新龙建设工程集团有限公司 “7·10”事故调查报告

巴林左旗人民政府事故调查组

2026年8月

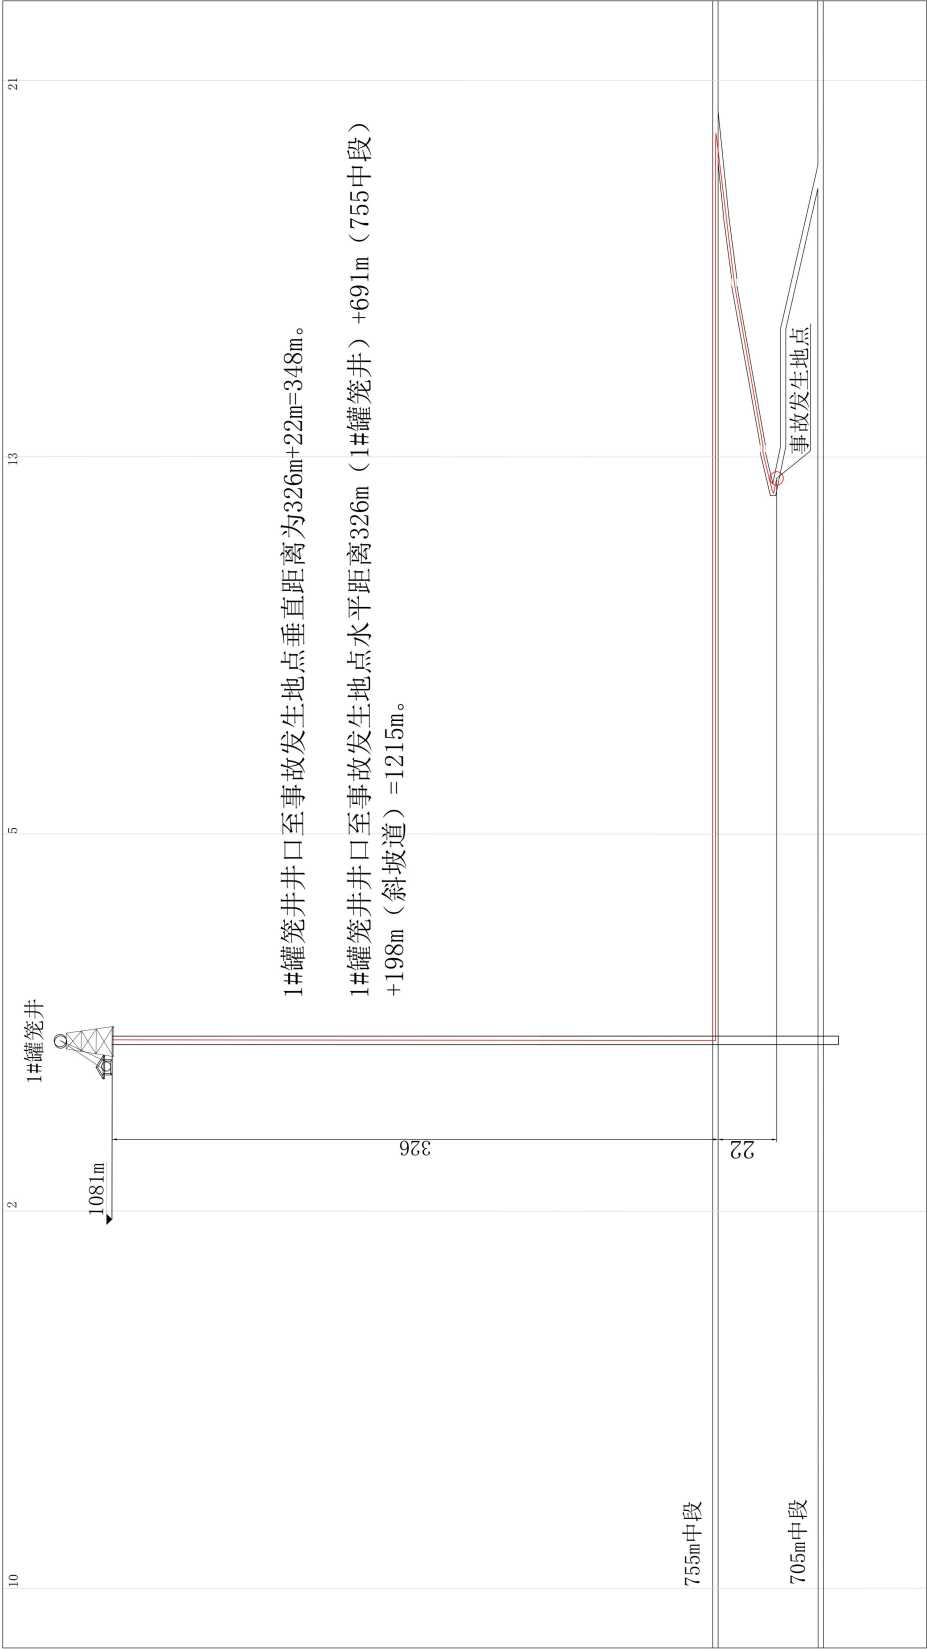
新龙建设工程有限公司“7·10”事故现场剖面图

12 时 16 分左右，金某驾驶铲运机由斜坡道坡下距离躲避硐室 10 米左右处向上清理淤泥，此时范某某和王某某在该斜坡道躲避硐室内，范某某呈站姿、王某某呈蹲姿。当铲运机低速行驶过躲避硐室时，躲避硐室内的王某某由蹲姿起身突然向前倾倒，身体左侧腹部与铲斗左侧铁板相撞，相撞后王某某受伤，侧倒在躲避硐室（身体左侧着地）。

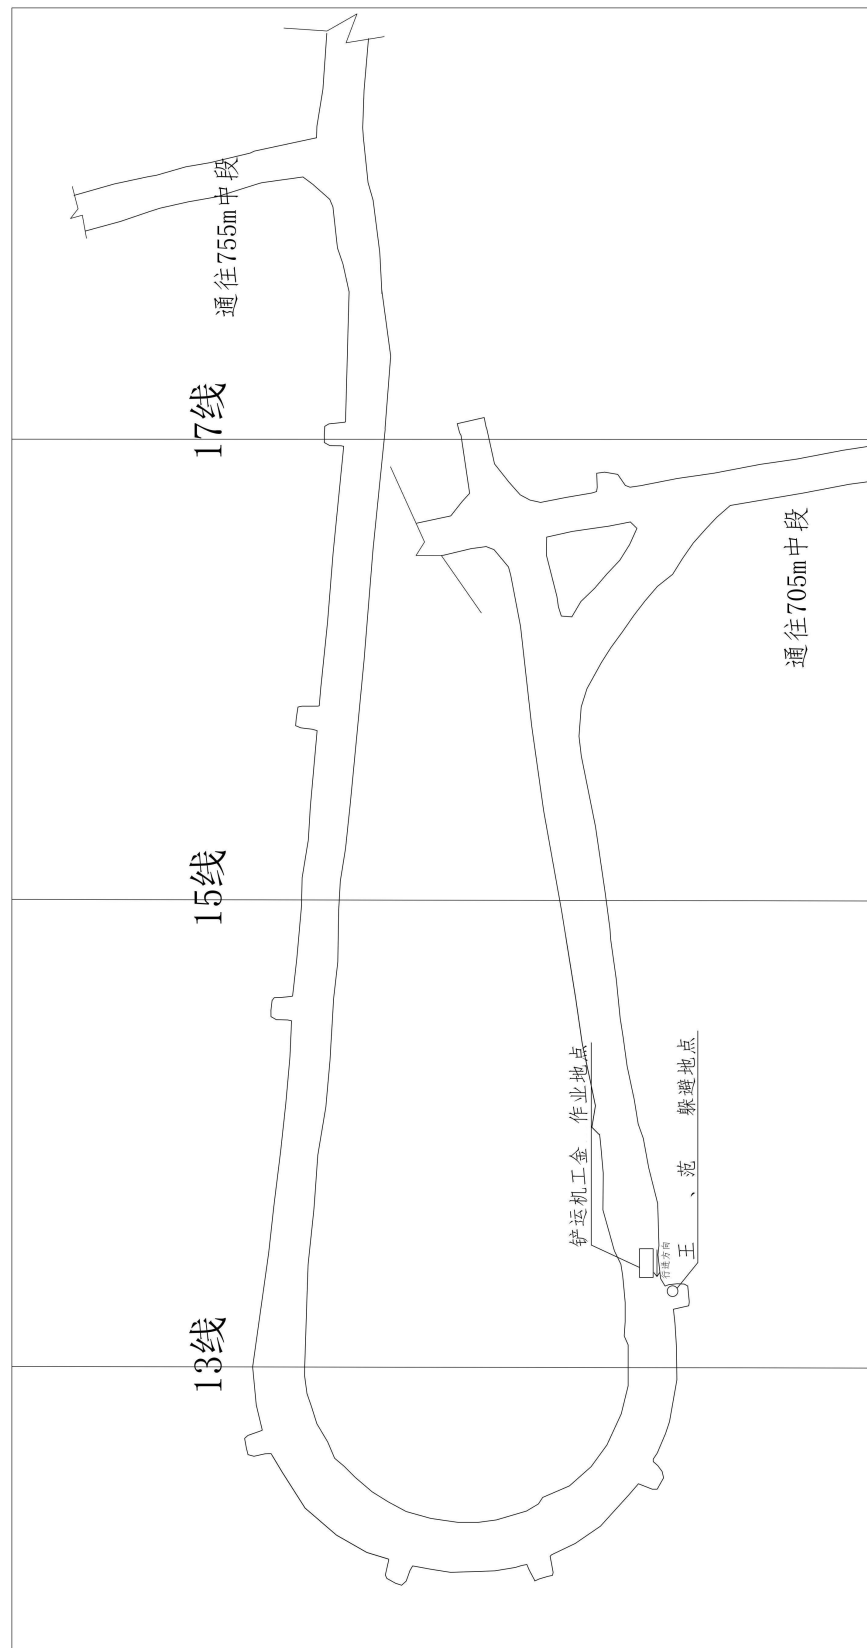
新龙建设工程集团有限公司“7·10”事故现场平面图
